**INVESTIGACIÓN DEL
DERRAME DE MERCURIO DEL 2 DE JUNIO DEL 2000
EN LAS CERCANÍAS DE SAN JUAN, CHOROPAMPA,
y MAGDALENA, PERÚ**

Julio del 2000

Informe de la Comisión Independiente
a la Oficina del Ombudsman y Asesor en Materia de Observancia
de la Corporación Financiera Internacional y
el Organismo Multilateral de Garantía de Inversiones

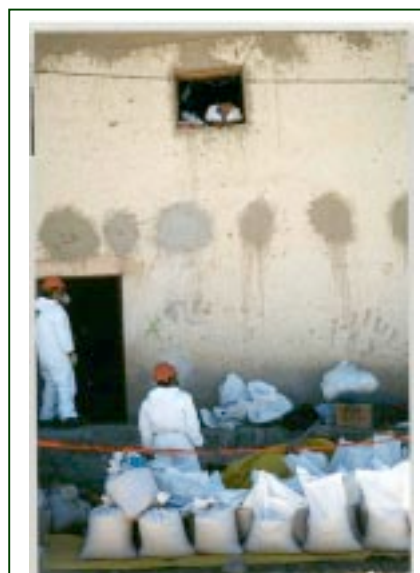
Excavación del piso de tierra de casa mientras observa un jovencito

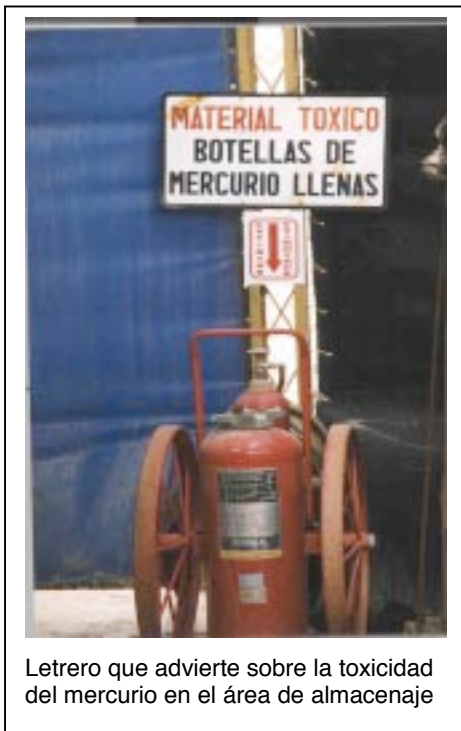
Letrero que advierte sobre la toxicidad del mercurio en el área de almacenaje

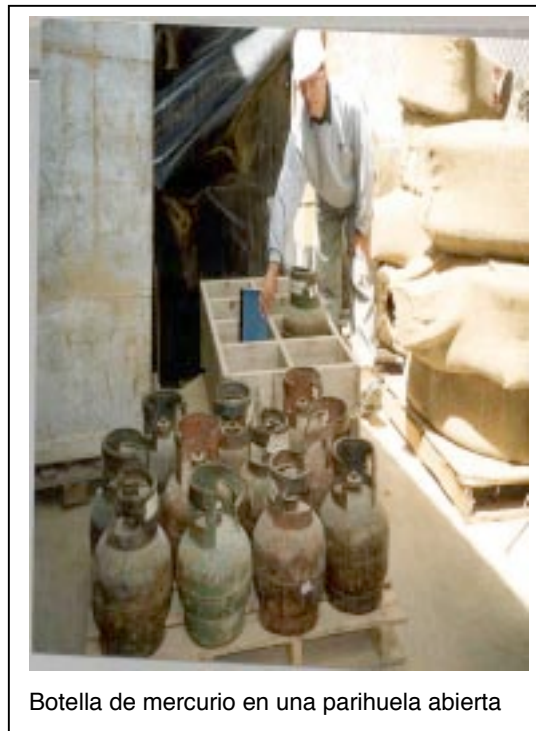
Botella de mercurio en una parihuela abierta
